***Bliksembeveiliging installatie  
Periodiek nazicht volgens norm  
EN62305 1-4***

**Rapportnummer** : 904-2019

**Object** : Atlantic House  
**Adres** Noorderlaan 147  
**Plaats** 2030 Antwerpen

**Inspectiedatum** : 22/02/2019  
**Inspecteur** : Klaus Treubrodt

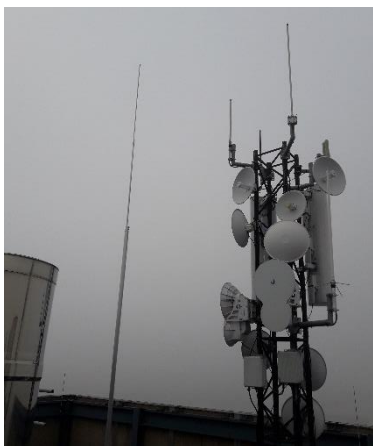
**B:** Op het hoger gelegen dak dient er een spits verlengd te worden, dit omdat de antenne ook verlengd is.

**B:** Boven vermelde tekortkomingen weg te laten werken.
